<div>TSB-Local</div>	<b>Model</b> Accent/Solaris(RBR)
	<b>Group</b> Body (Interior and Exterior)
	<b>TSB No.</b> HFR12-91-R411-RB;C40AF
<b>Subject</b> <b>(НОВАЯ РЕДАКЦИЯ)ЗАМЕНА ТРЕСНУТОГО ЛОБОВОГО СТЕКЛА</b>	<b>TSB Type</b> Field Fix
	<b>Published</b> 8/10/2012
	<b>Area</b> East Europe & RUSSIA(VOSTOK)

Данный бюллетень содержит процедуру установки лобового стекла с дополнительными демпфирующими прокладками.

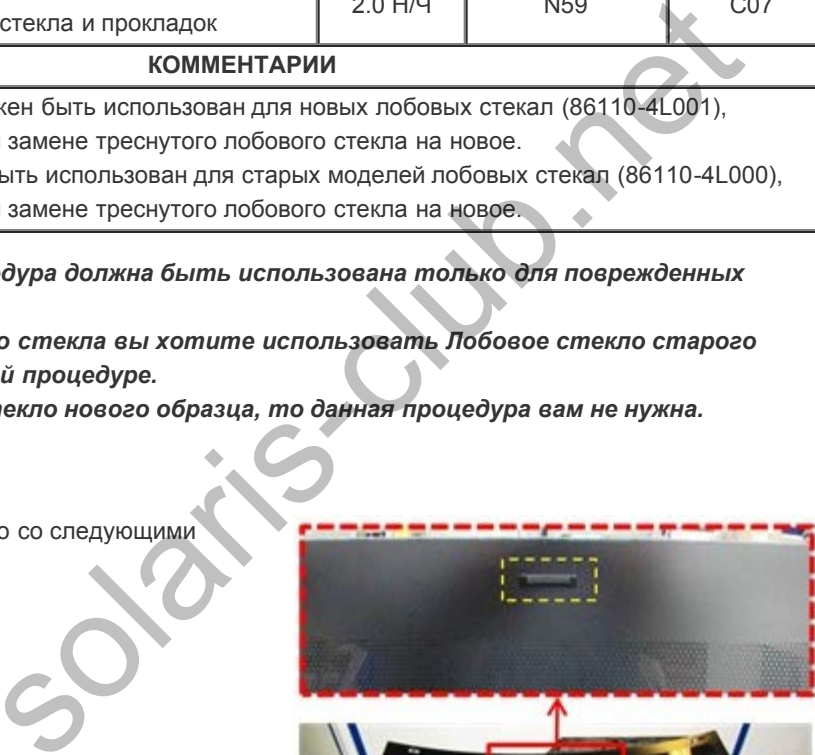
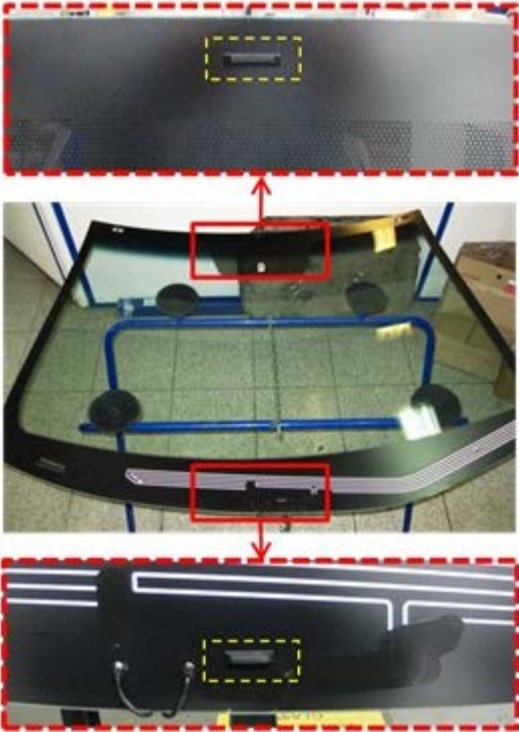
1. Используйте лобовое стекло со следующими номерами:

- 86110-4L000
- 86110-4L010
- 86110-4L020
- 86110-4L030

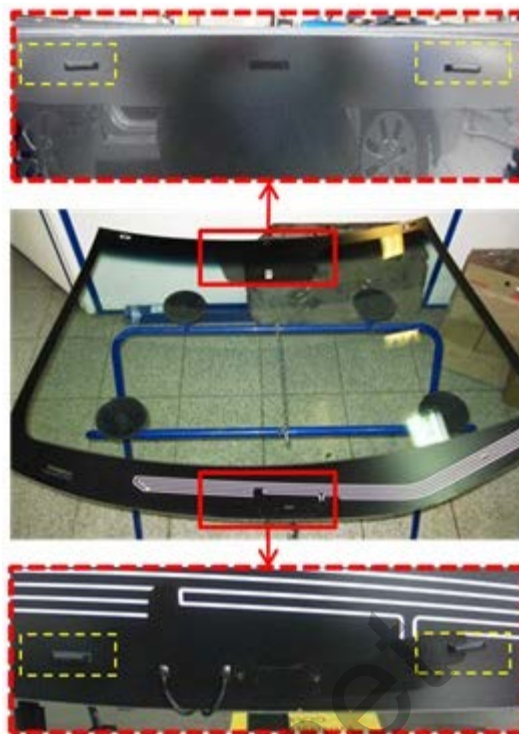
4. Улучшенное лобовое стекло.
